## Uspořádání bytů v některých velkých hradech doby Karla IV.

Jan Anderle

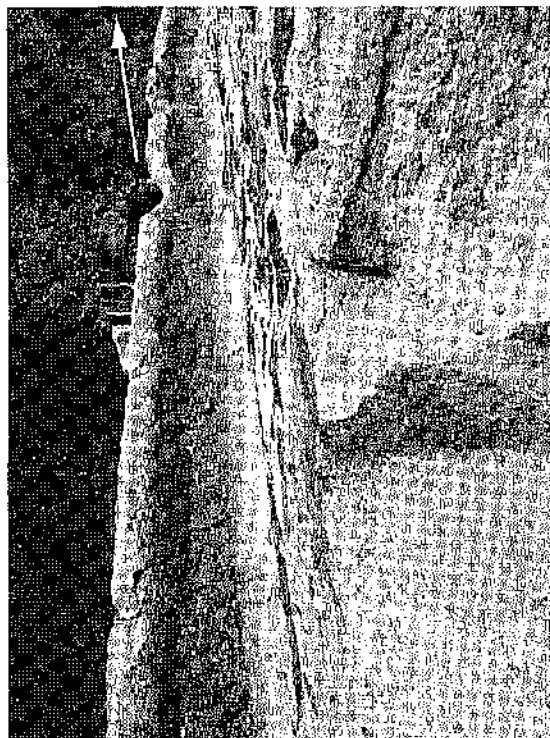
**Obr. 14.** Radyně, hrad, třetí podlaží západní věže, odkouření krbu do fasády. Foto J. Anderle, 2006. – *Abb. 14.* Radyně, Burg, drittes Geschoss des Westturms, Rauchabzug des Kamins in der Fassade. Foto J. Anderle, 2006.

Ve třetím podlaží se ve věži nacházela komnata s koutovým krbem odkouřeným do fasády prostřednictvím komínu vyloženého na kamenných konzolách, který odváděl dým mimo okapný žlab (obr. 12–14). Součástí vybavení tohoto podlaží je také mírně vyvýšený záchod. Z hlediska vývoje slohu, respektive jeho užití na tomto druhu stavby, snad stojí za zmínku původní portálek záchodu, na němž profilace (okosení) končí nad patkou ploškou tvaru pravoúhlého trojúhelníku, kterážto úprava bývá spojována spíše s pozdní gotikou. Setkáváme se však s ní, jak známo, už na řadě objektů od doby vystoupení parléřovské huti v Čechách. Na východní stěně třetího podlaží věže se nalézá otisk schodiště s nástupem od jihu, které se obracelo na podestě v severovýchodním koutě k západu. V daném podlaží podnikl Kristián hrabě z Valdštejna v 1. polovině 19. století novogotickou úpravu na „rytířskou komnatu“ a nejspíš v té souvislosti byla také nově zřízena schodiště ve věži až na její vrchol (Heber, Bukačová ed. 2002, 315). Vše zničil záměrně založený požár roku 1886 (Rožmberský – Novobilský 1998, 23). Posouzení otisku schodiště je i kvůli tomu problematické, podle dispozice daného patra a kladení stropů se však lze domnívat, že původní schodiště, pokud zde existovalo, nemohlo být zásadně odlišné. Vstup do třetího podlaží paláce vychází z věže ze severovýchodního kouta pod někdejší podestou schodů (obr. 12). Zachovaná tesaná armatura hrany niky otevřené do komnaty ve věži vypovídá, že původní portál mohl být osazen jen ze strany paláce, kde se nyní nachází novogotické ostění. Pokud jeho poloha odpovídá pravidlu orientace portálu lící proti směru přístupu, měli bychom očekávat vchod zdola do třetího podlaží hradu někde v rámci paláce, v něm však narážíme jen na rozpo-
